舟山市定海区小沙单元  
DH-10-01-01 及 DH-10-01-02 地块  
土壤污染状况调查报告  
(备案稿)

项目名称：舟山市定海区小沙单元 DH-10-01-01 及 DH-10-01-02 地块

编制单位：宁波龙嘉企业管理咨询有限公司

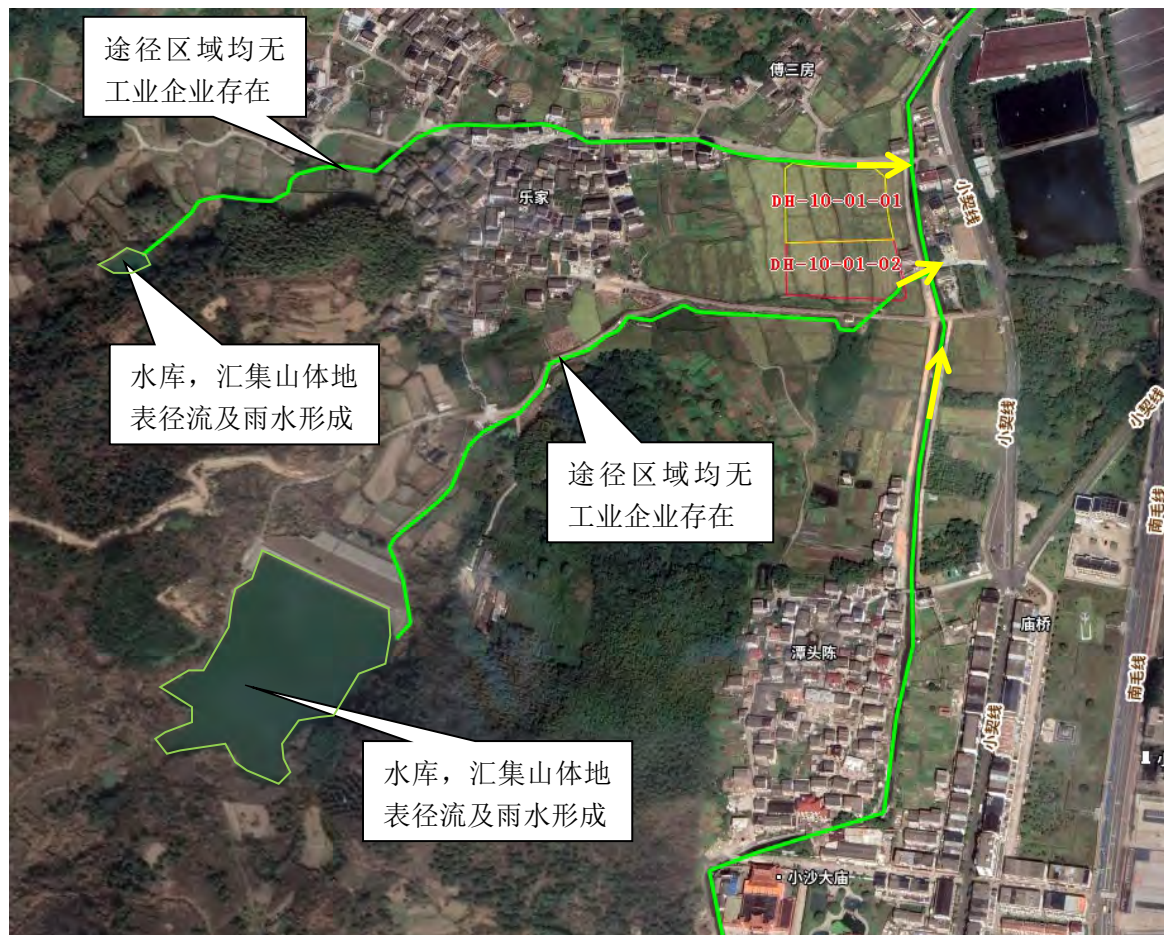
图 3.1-1 地块周边河流及水库

地块内北侧及东南角各有一条河流流经，北侧河流自西向东流动，来源于地块外西南侧约 520m 处的水库，途径区域仅为山地及乐家村村庄，村庄内不设有企业及

小作坊。东南角河流自西南向东北流动，来源于地块外东南侧约 450m 处的水库，仅途径山地及农田，两条河均为地块内农田灌溉水来源。另外，地块外东侧约 20m 处有一条河流，该河流自南向北流动地块内两条河流汇入东侧河流。该两条河流为季节性河流。

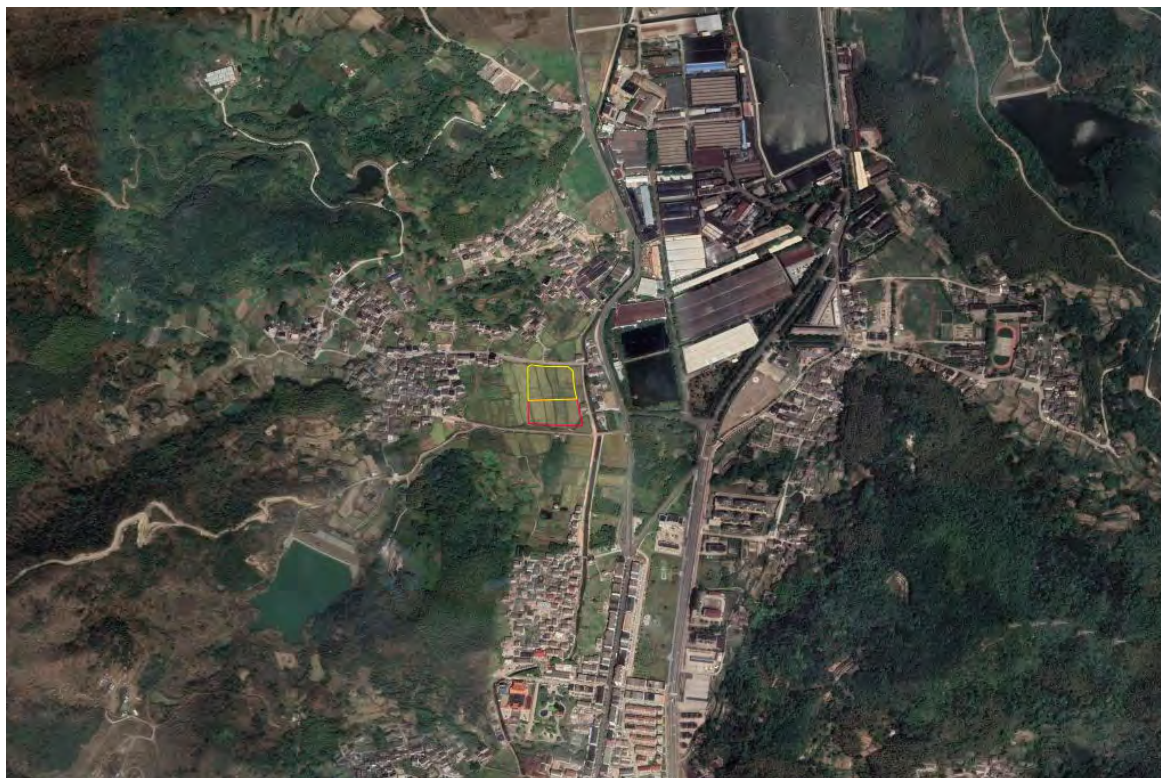
图 3.2-4 地下水流向图

(2)本次勘探期间测得钻孔内稳定水位埋深在0.00m~0.60m之间，相应标高在5.48m~6.28m之间。水位变化幅度约0.5m。

根据地块周边区域地势及环境判断，区域地下水流向为自西南向东北流动。本地块所在区域不开采地下水，不位于饮用水源区。

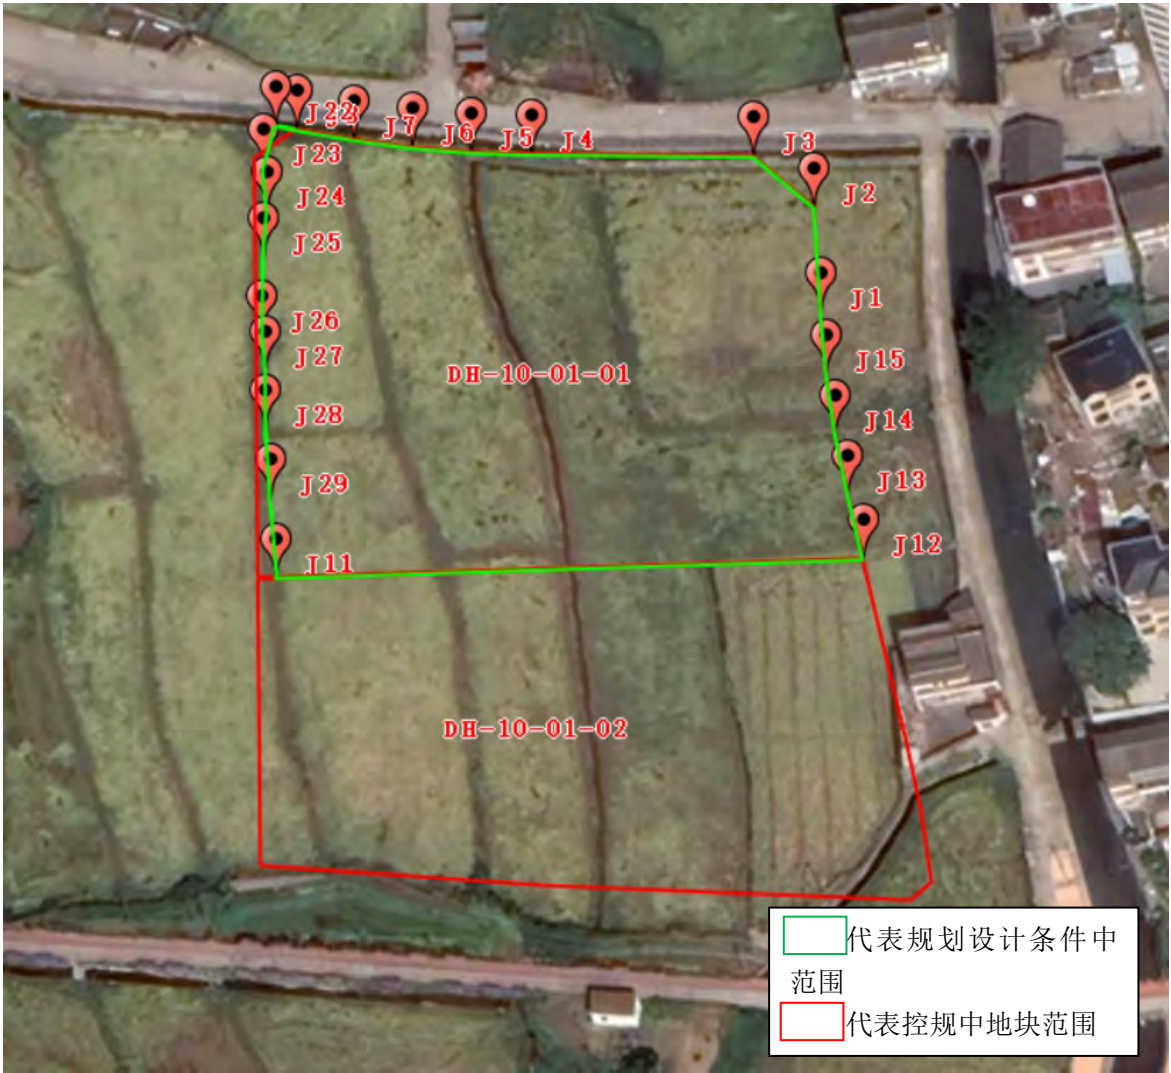
图 3.3-5 建设项目规划设计条件中地块范围

根据《建设项目规划设计条件》（招挂牌[2023]035 号），DH-10-01-01 地块面积为 5770m<sup>2</sup>。地块拐点示意图见图 3.3-5，拐点坐标见表 3.3-2。

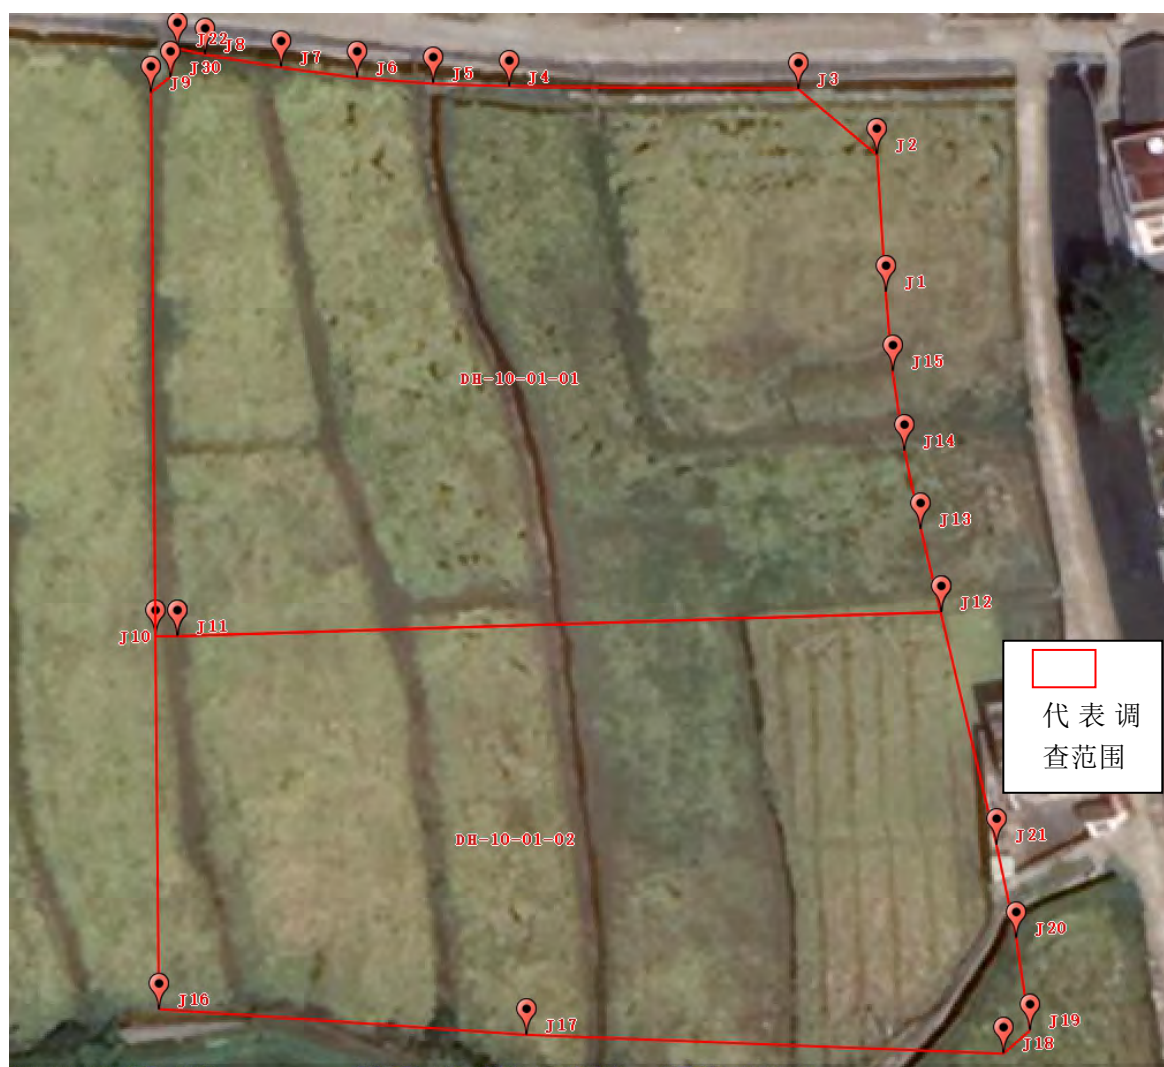
图 3.3-6 调查范围图

将地块西北角约 8m<sup>2</sup> 纳入 DH-10-01-01 地块进行调查, 共计调查范围共计调查范围面积为: DH-10-01-01 地块调查范围为 5819.4m<sup>2</sup>, DH-10-01-02 地块调查范围为 4970.4m<sup>2</sup>, 共计调查范围面积 10789.8m<sup>2</sup>。调查范围拐点示意图见图 3.3-6, 拐点坐标见表 3.3-3。

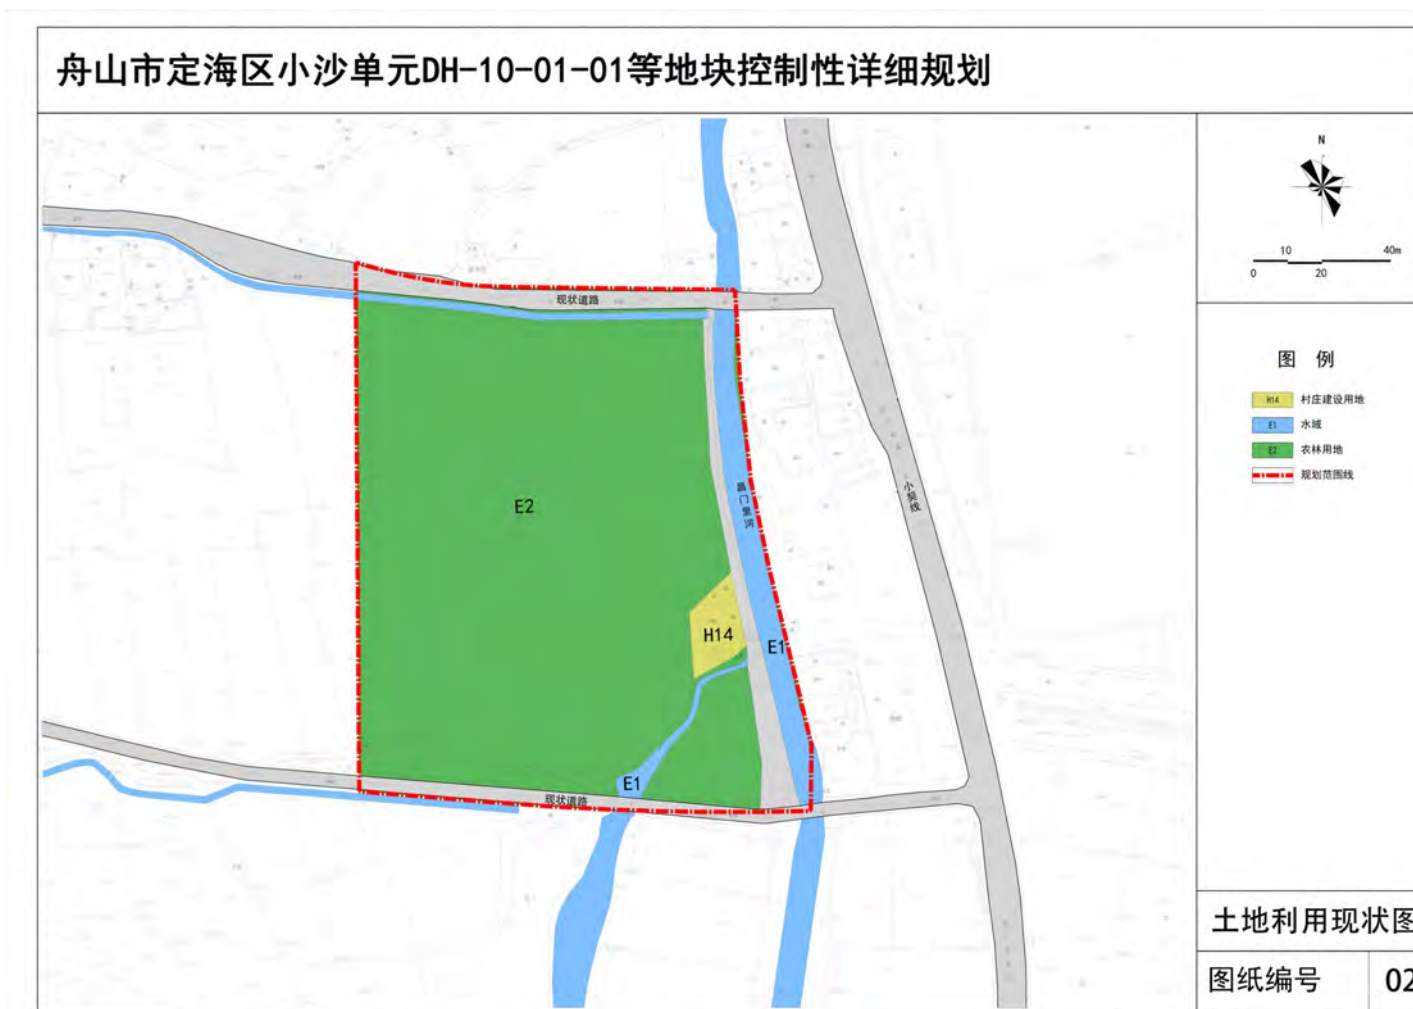
根据《舟山市定海区小沙单元 DH-10-01-01 等地块控制性详细规划》（成果稿，2023 年 11 月），DH-10-01-01 及 DH-10-01-02 地块原用地性质为农林用地 E2，规划为二类居住用地（R2，新代码 0701），规划为医疗卫生用地（A5，新代码 0806）。

图 3.5-1 土地原用地性质图

图 3.5-2 土地利用规划图

图 3.5-3 地块范围、面积及用地性质

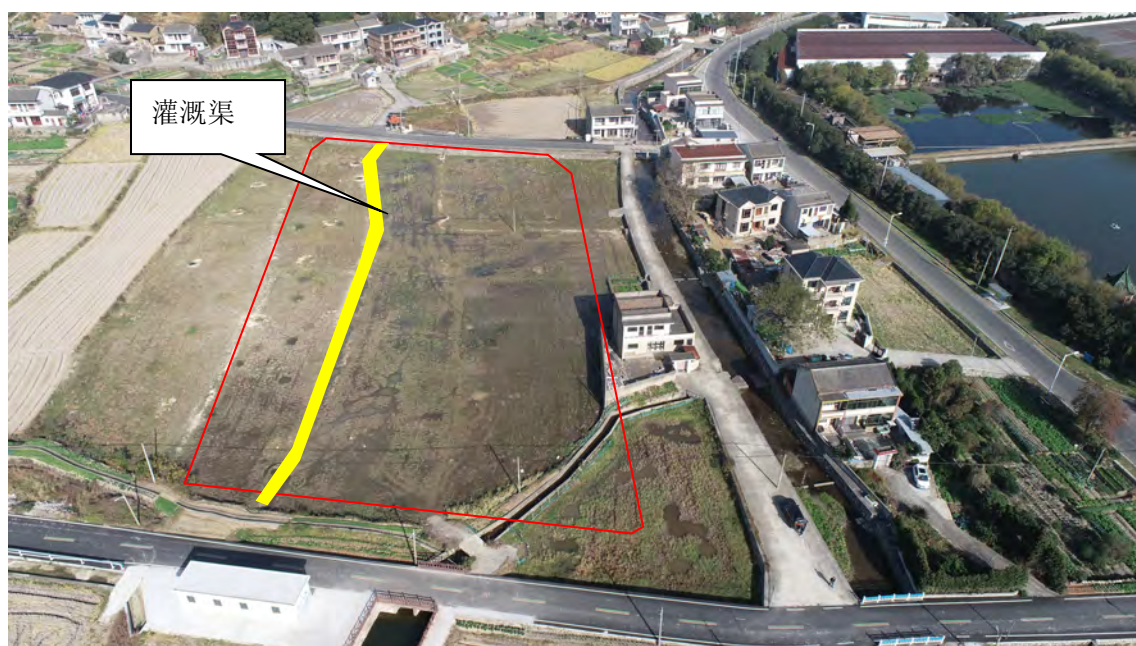
2023 年 12 月航拍图，与之前无变动。

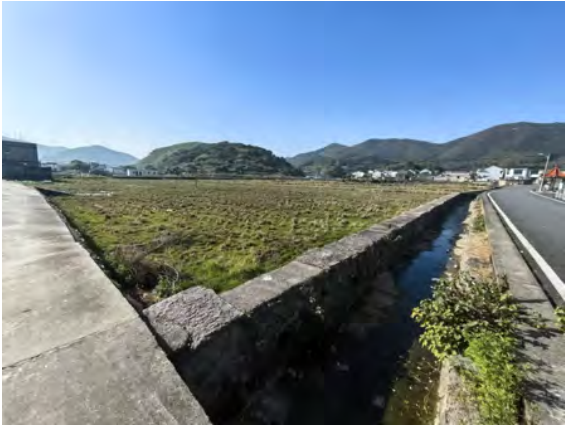
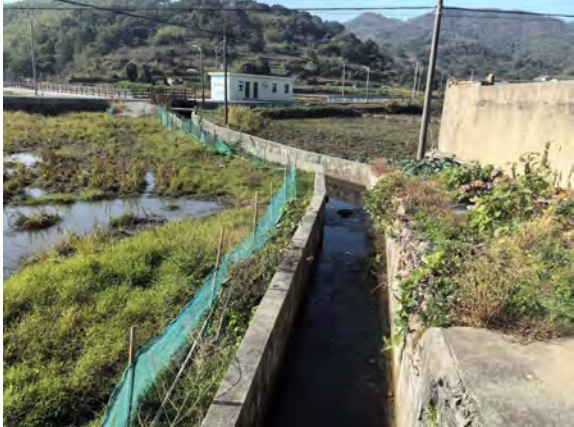
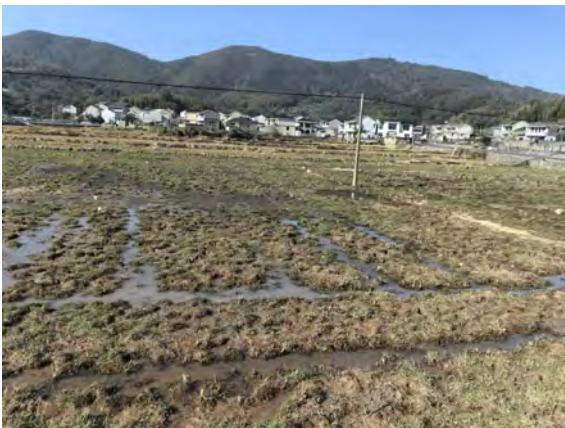
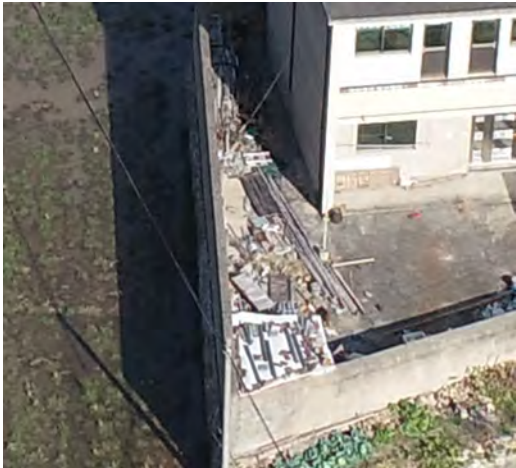
图 3.7-1 场地内现状照片

根据现场踏勘情况，地块内目前河流仍存在，农田区域可见水稻收割后残留的稻茬，地块内稻茬区域内有雨水残留，另外民宅区域堆放有木板、竹竿等建筑建材。

| 地块北侧河流 | 地块内东南侧河流 |
| 地块内现状 | 民宅区域内堆放的建材（竹竿、木板等） |

根据现场踏勘情况，地块内目前河流仍存在，农田区域可见水稻收割后残留的稻茬，地块内稻茬区域内有雨水残留，另外民宅区域堆放有木板、竹竿等建筑建材。现场未闻到异味，未见污染痕迹。

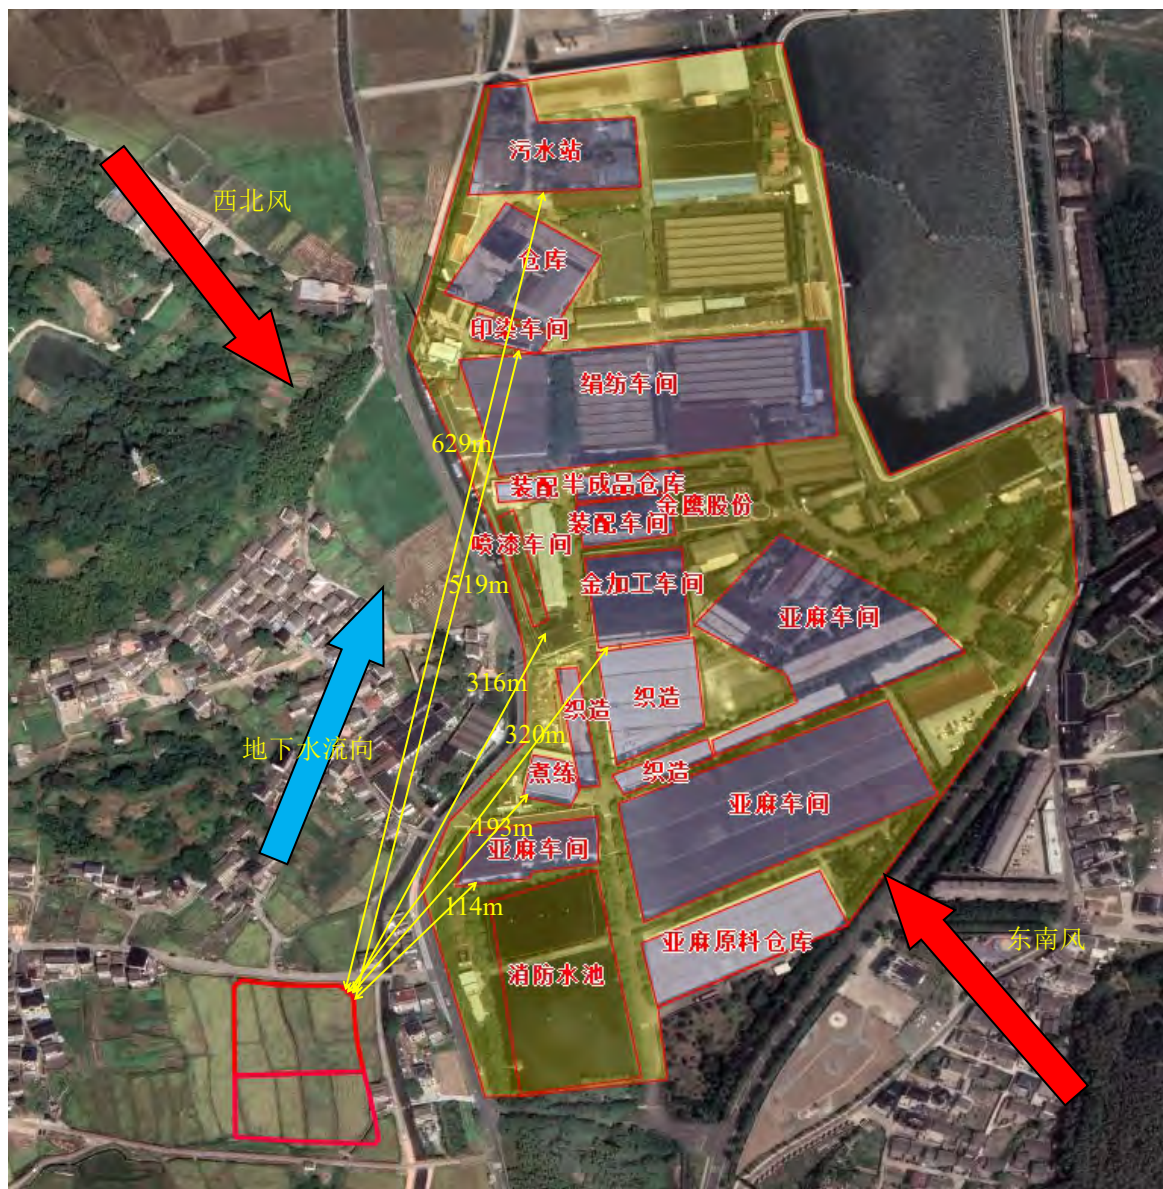
图 3.9-1 金鹰股份平面布置图

根据上表分析，浙江金鹰股份有限公司亚麻车间及煮练车间位于地块周边 200m 范围内，但其不涉及有毒有害物质，位于地块地下水下游，与本地块之间有河流阻隔，未发生过污染及泄露事故，因此不会对本地块产生影响；其他涉及有毒有害物质的生产工艺（喷漆、印染、废水处理等）均距离地块较远，且均位于地块地下水下游，与本地块之间有河流阻隔，未发生过污染及泄露事故，因此不会通过地下水对本地块产生影响。另外本地区属亚热带季风气候区，冬季盛行西北风，夏季盛行东南风，该企业位于外地块东北侧，不位于下风向，因此喷漆废气通过大气沉降影响本地块的可能性不大。

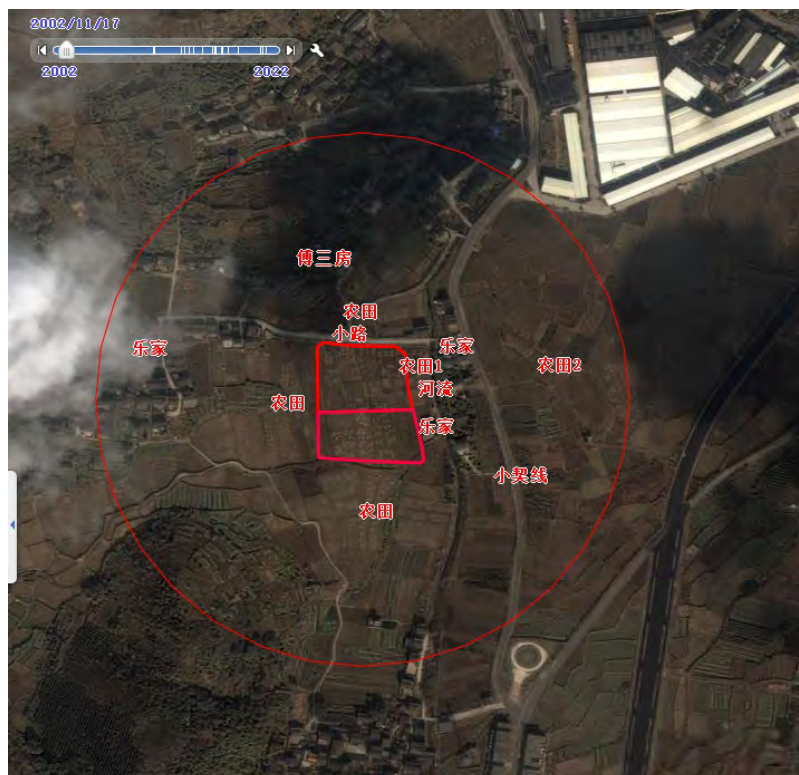
2002 年 11 月影像图

地块外东侧：农田 1、河流、乐家村民宅、小契线、  
农田 2

地块外西侧：农田、乐家村民宅

地块外北侧：小路、农田、傅三房民宅

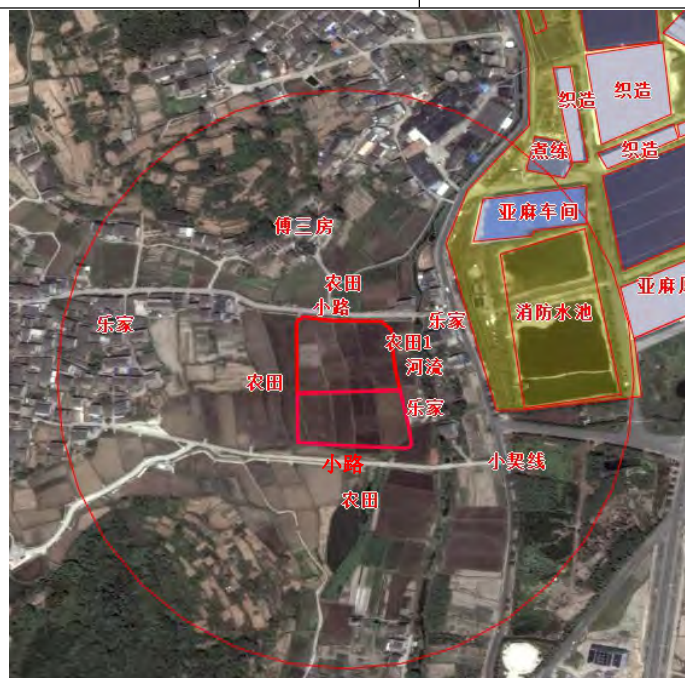
2011 年 6 月影像图

地块外东侧：农田 1、河流、乐家村民宅、小契线、  
金鹰股份有限公司

地块外西侧：农田、乐家村民宅

地块外北侧：小路、农田、傅三房民宅
